PINTURAS MURALES DE EL LLUGARÍN (UXO, MIERES)

Lorena Meana Medio
Ayuntamiento de Mieres
Julio de 2018

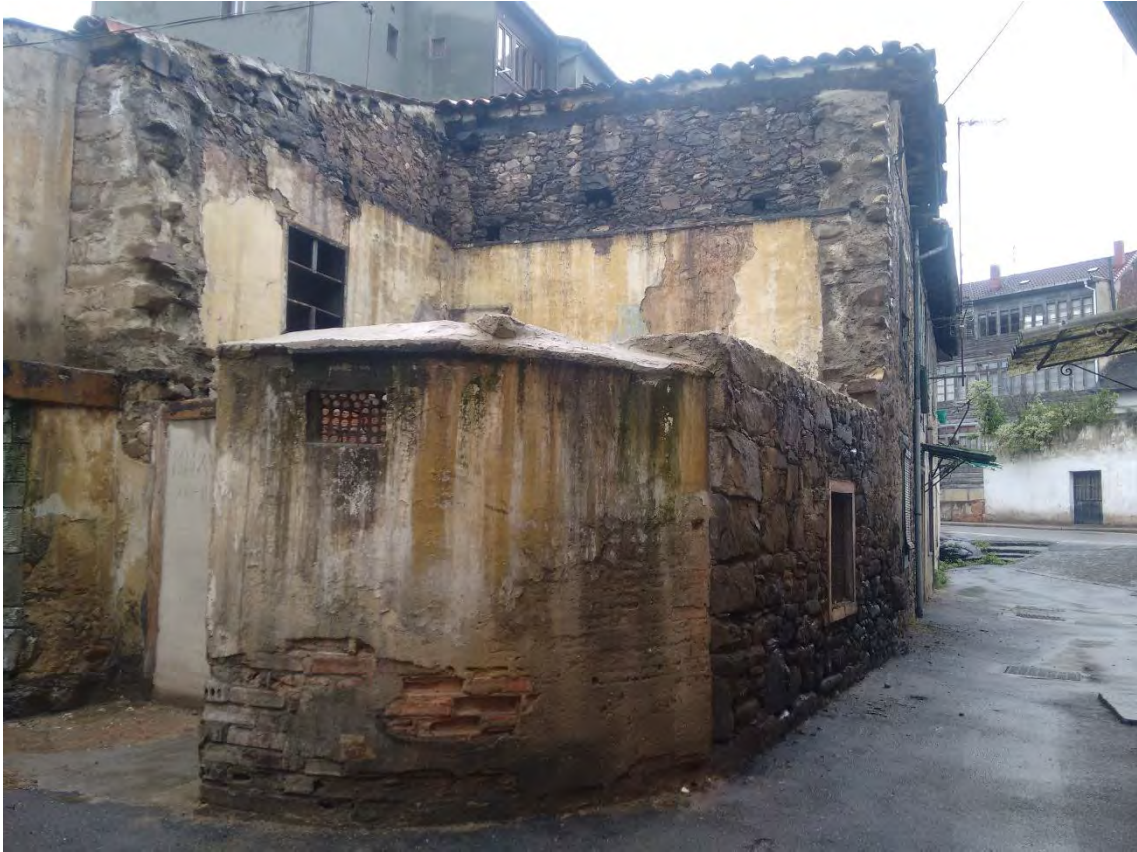
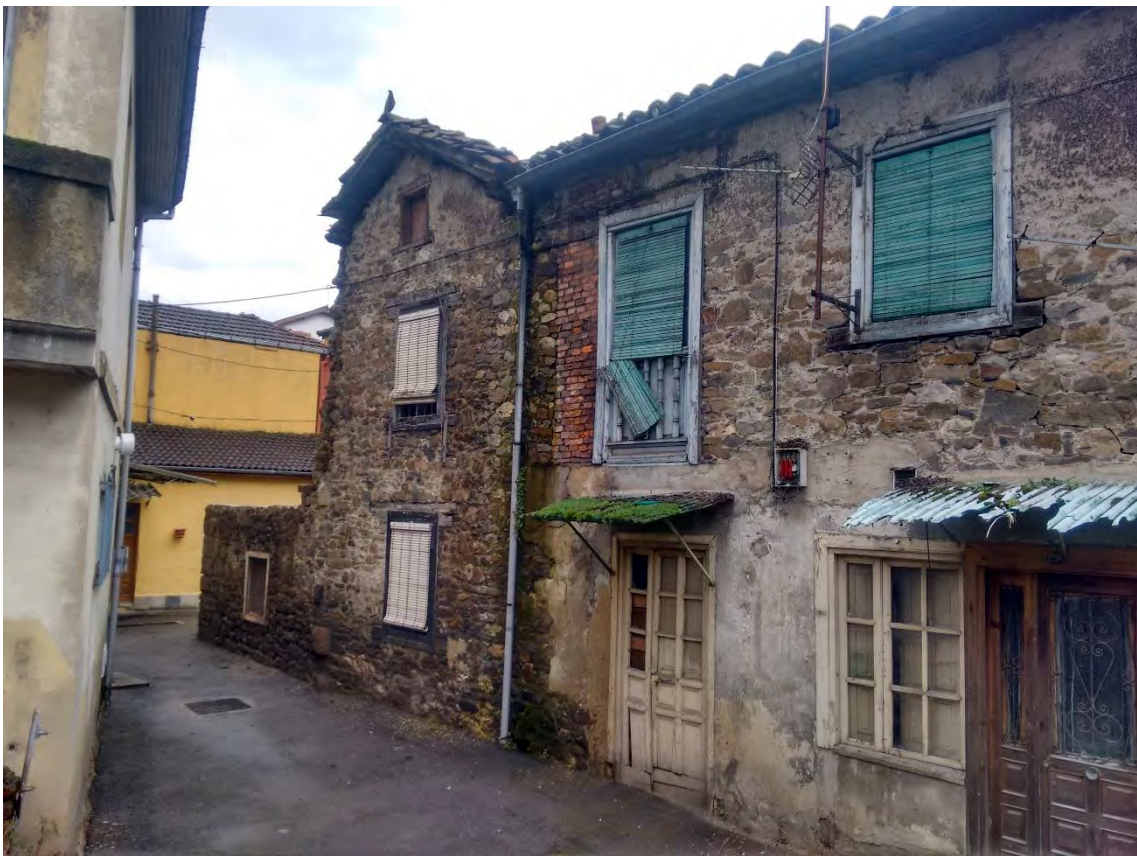
El derribo es llevado a cabo en el mes de marzo de 2018 por la empresa Construcciones Marino Fernández Fernández, siguiendo estas instrucciones y rebajando las paredes exteriores del inmueble hasta una altura de 2.30 metros del suelo, con el objetivo de mantener estas como muro de cierre del solar. Para ello, también se cegaron los vanos existentes con bloques de hormigón, eliminando todos los accesos al interior de la parcela (Ver Imagen 5).

Imagen 5. Vistas del inmueble tras las obras de demolición y de las edificaciones colindantes.

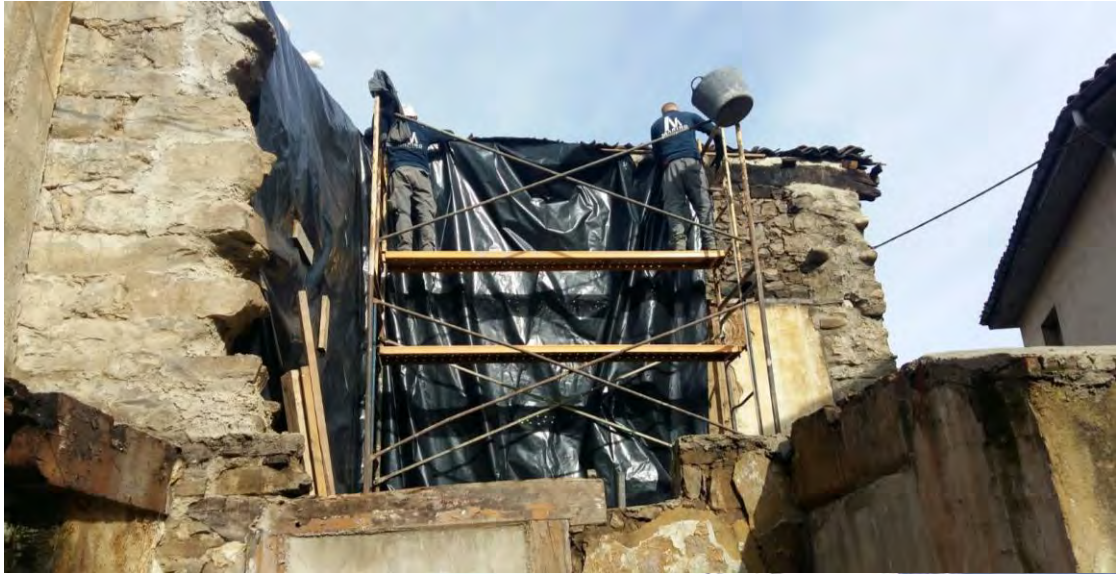
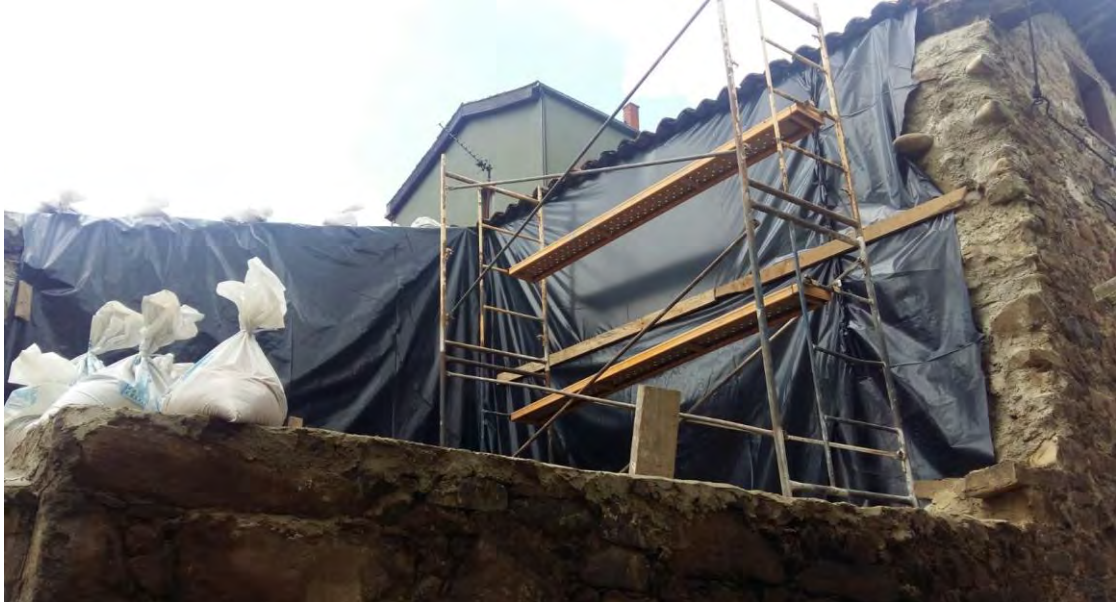
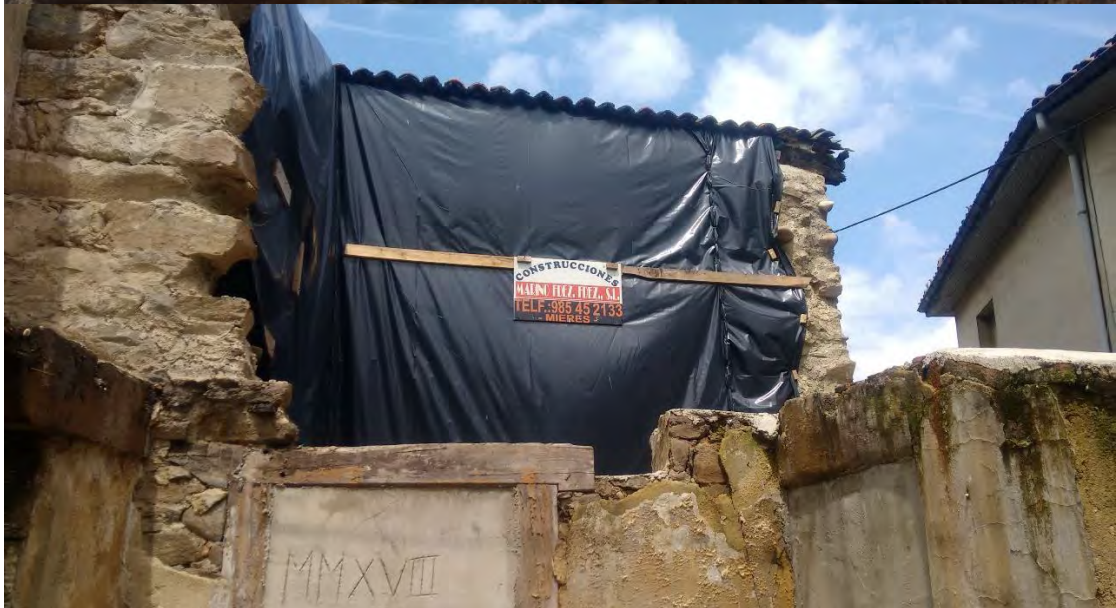
Imagen 6. Proceso y resultados de la instalación de una lona protectora sobre las pinturas.

- **Acción humana.** La aplicación de capas de mortero y pintura sobre las pinturas en diferentes momentos históricos han alterado el estado original de estas. Factores de tensión vertical y horizontal generados por las obras de derribo del inmueble han provocado que el soporte presente fisuras y grietas en las capas de revoco y enlucido, así como pérdida matérica en las diferentes capas de mortero. Así mismo, la acción directa de la maquinaria empleada en la demolición ha causado daños en las pinturas y en el soporte de estas. También se ha colocado una lona protectora que ha sido clavada a la pared a la altura de las pinturas (Ver Imagen 6).

- Sustitución de la lona de plástico que recubre los paños de las pinturas por un método que permita la transpiración y no propicie la acumulación de humedad en el soporte. Ya que se trata de una solución provisional, cuya prolongación en el tiempo puede ocasionar graves daños en las representaciones y en el soporte. Esta actuación estaría sujeta en todo caso a las instrucciones de un

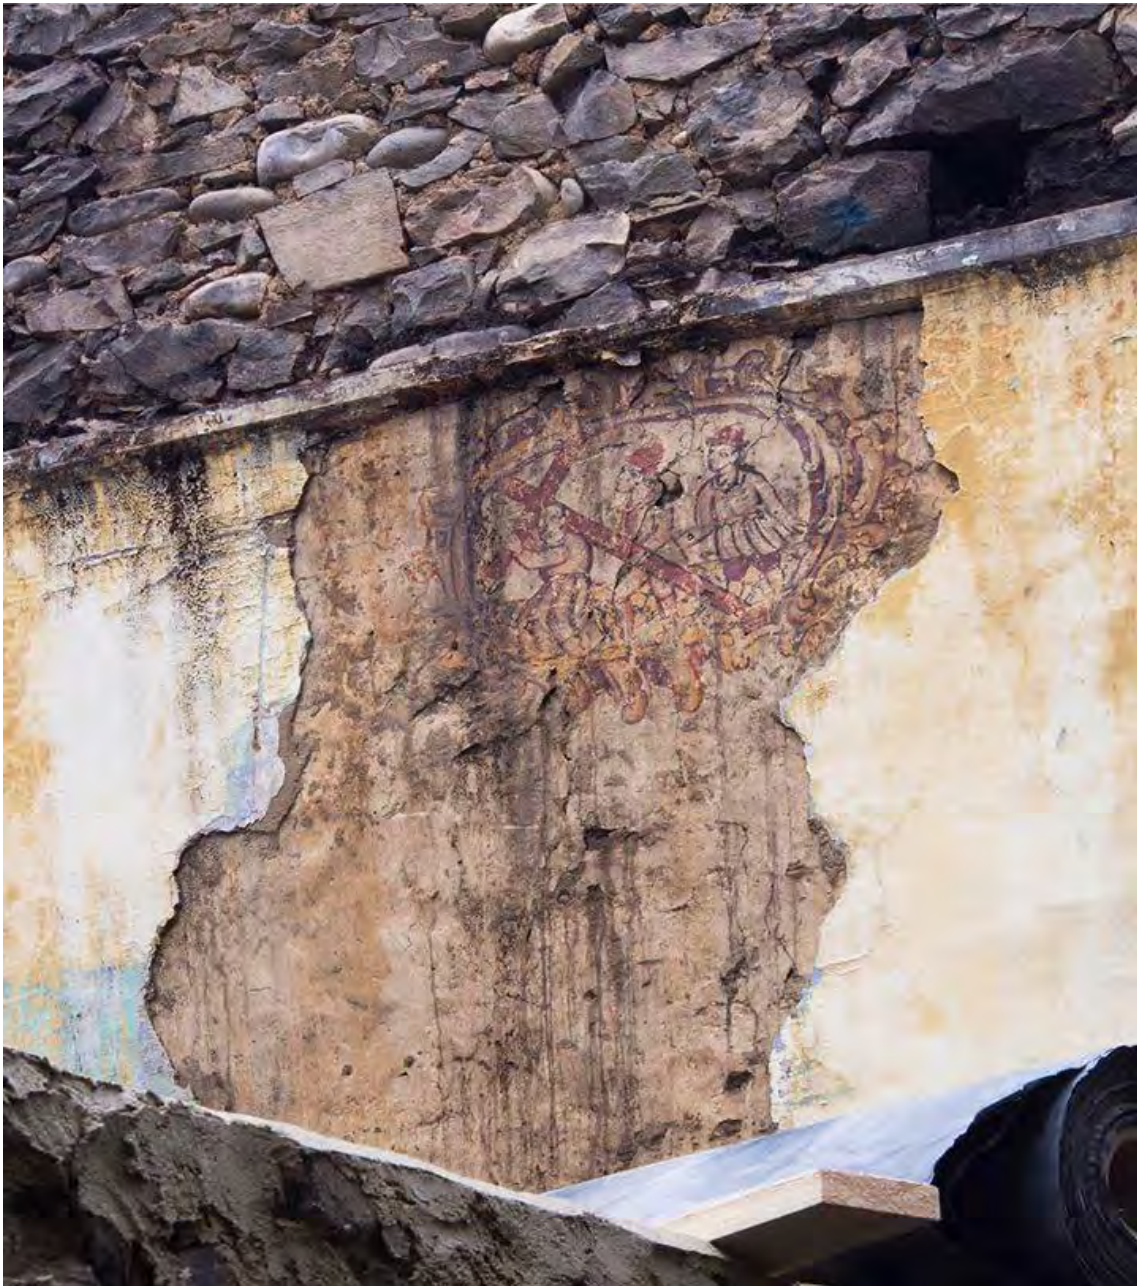
Aunque no se descarta la existencia de más representaciones, ocultas por capas de mortero, a distinta altura en el resto de los paramentos del inmueble, la zona de mortero desprendida de la pared NO, parece indicar lo contrario. En esta zona ha quedado al descubierto un gran espacio de la capa de enlucido en la que se encuentran las representaciones orladas, y no se observa en ella ninguna representación a menor altura (Ver Imagen 8).

Imagen 8. Zona en la que se ha desprendido gran parte de la capa de revoco moderno bajo la primera escena, en la que no se observan representaciones a menor altura.

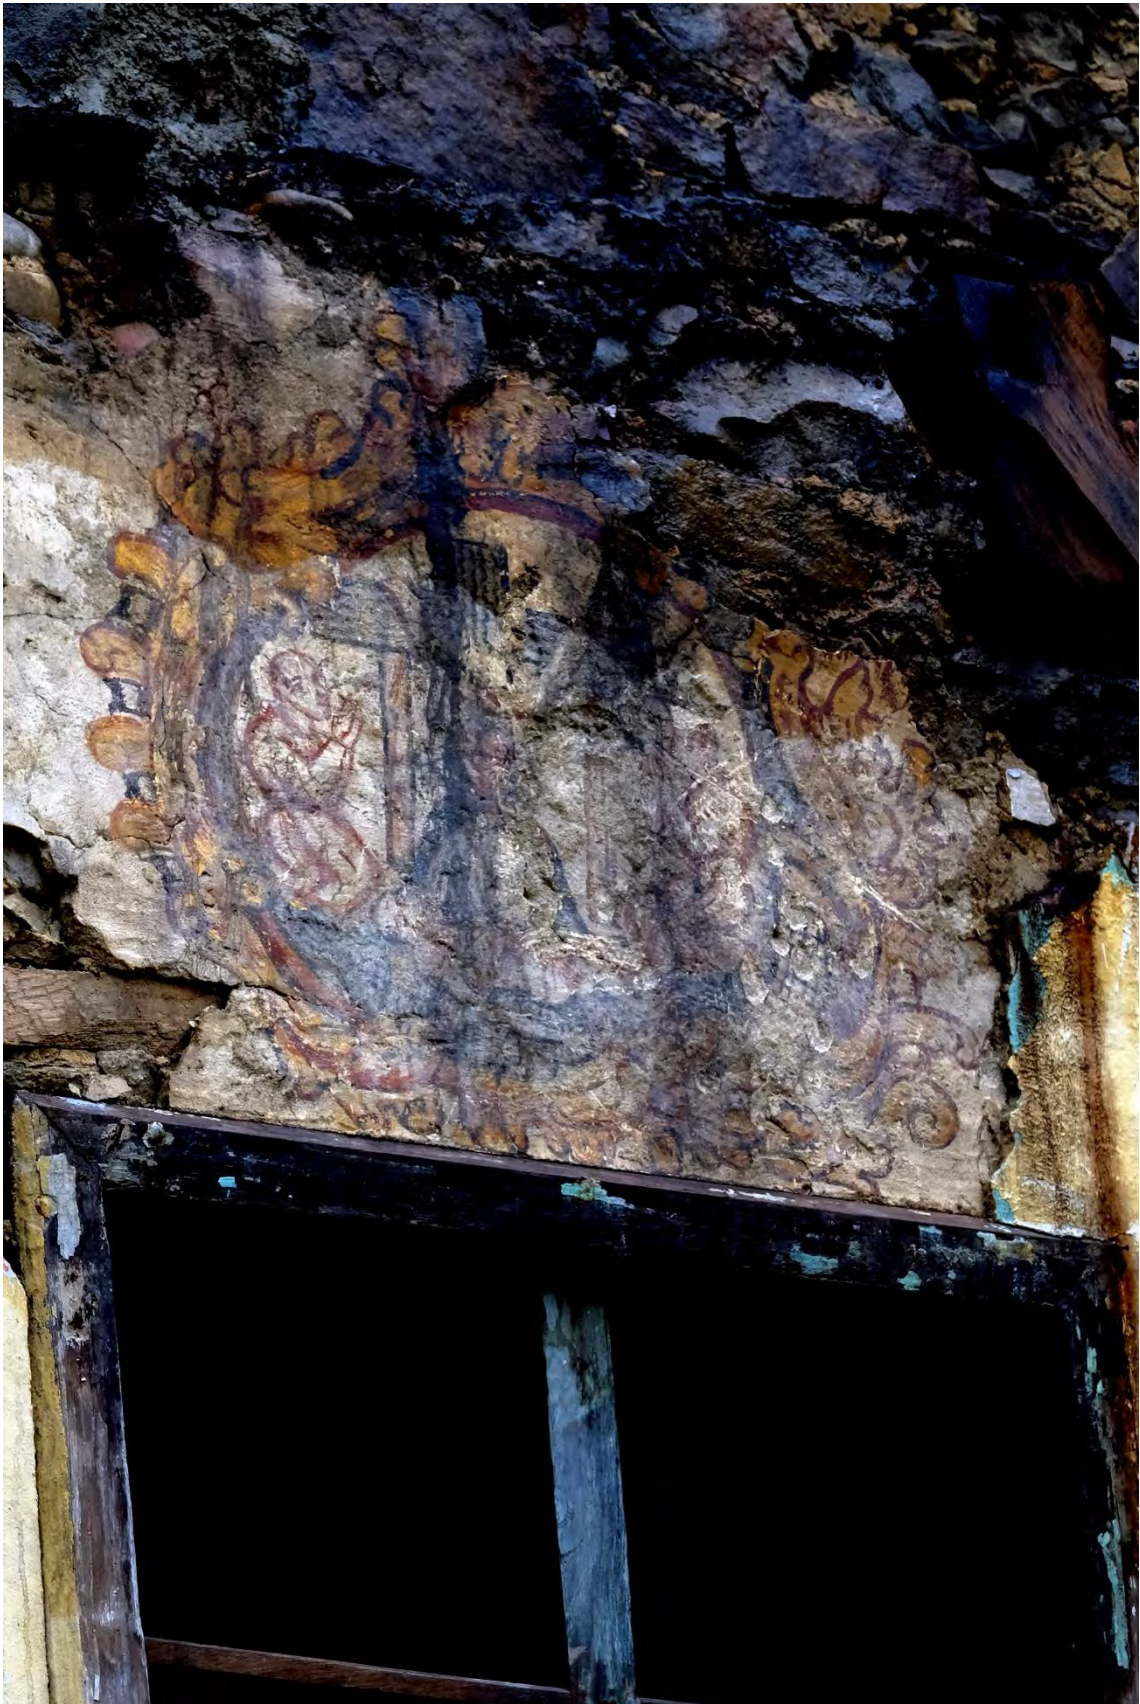
Esta imagen ha perdido únicamente parte de la orla que la enmarca en la zona superior derecha debido al desprendimiento de las capas de revoco. A pesar de encontrarse casi completa, es la que se observa con más dificultad, ya que presenta un gran número de daños en toda su superficie (Ver apartado 4).

Imagen 11. La segunda escena está situada sobre un vano y presenta numerosos daños.

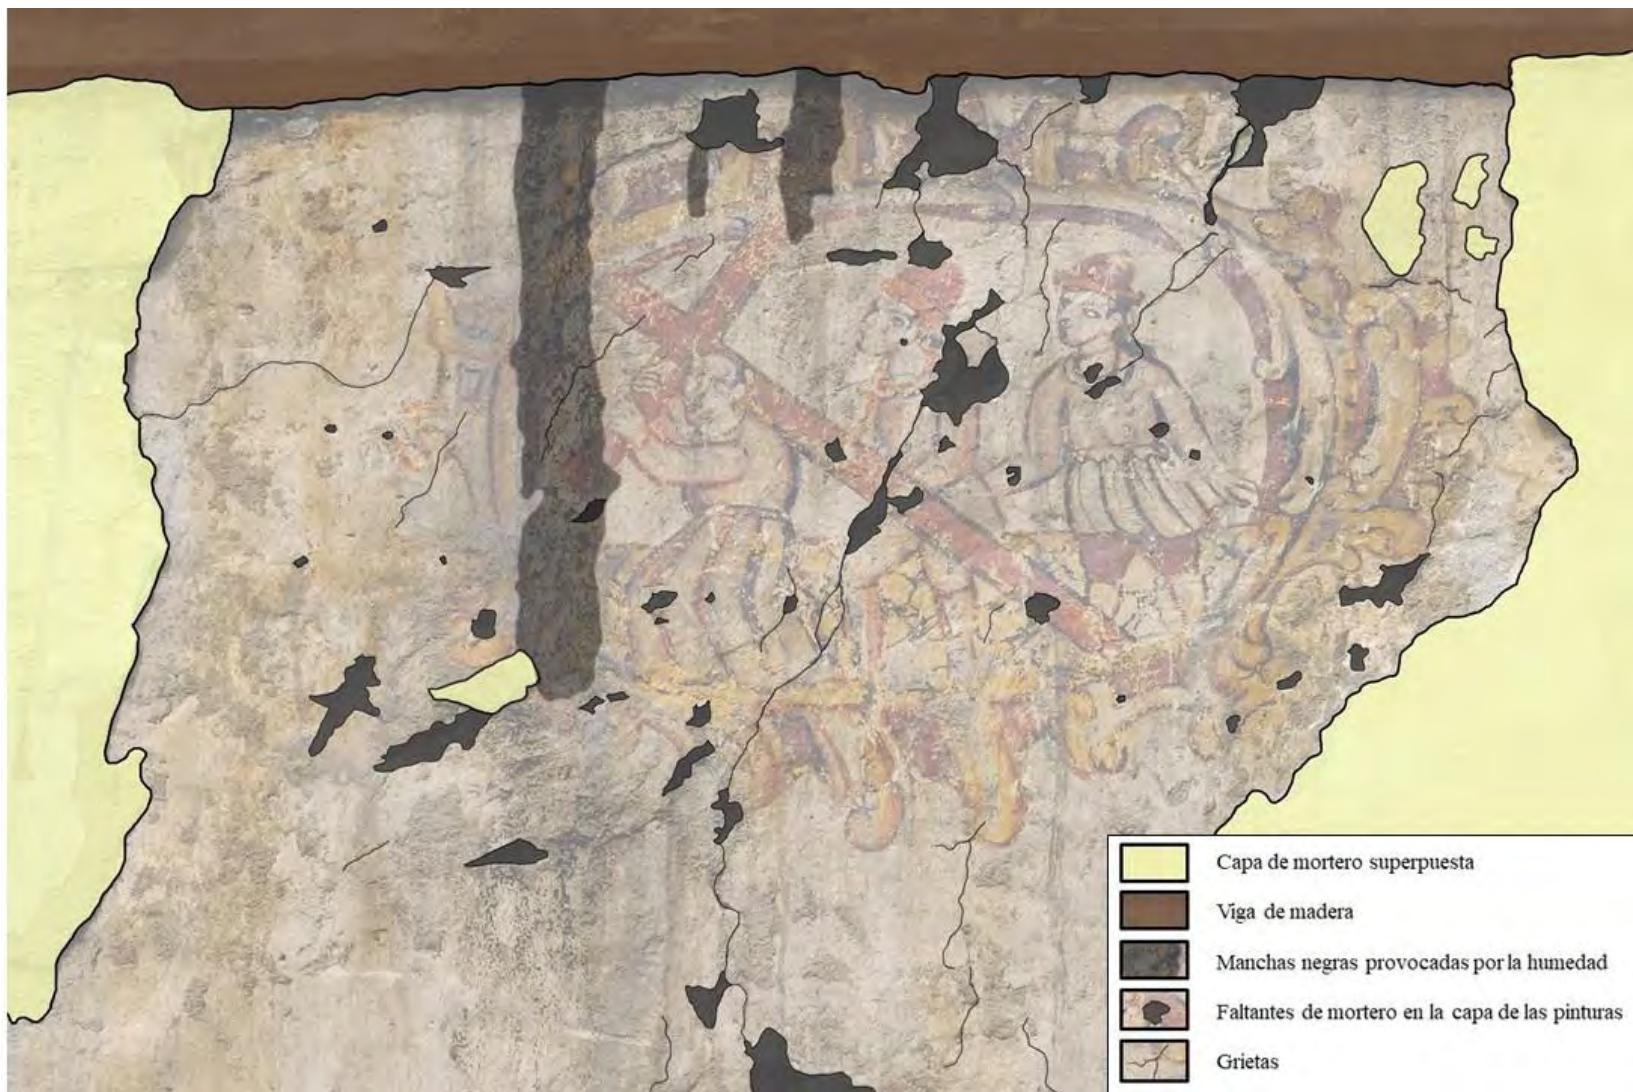
En un análisis detallado escena por escena, podemos destacar que la primera escena, en la que se representa a Jesús con la cruz a cuestas, es la que presenta un mejor estado de conservación. Se conserva la totalidad de la imagen, aunque ha sufrido algunas pérdidas de mortero y de coloración y pueden observarse abundantes grietas en el soporte. Además, algunos restos de la capa de revoco que la cubría siguen adheridos al soporte, y la parte izquierda de la imagen presenta manchas negras y de humedad que la atraviesan de arriba abajo (Ver Imagen 18).

Imagen 18. Estado de conservación y daños de la primera escena.

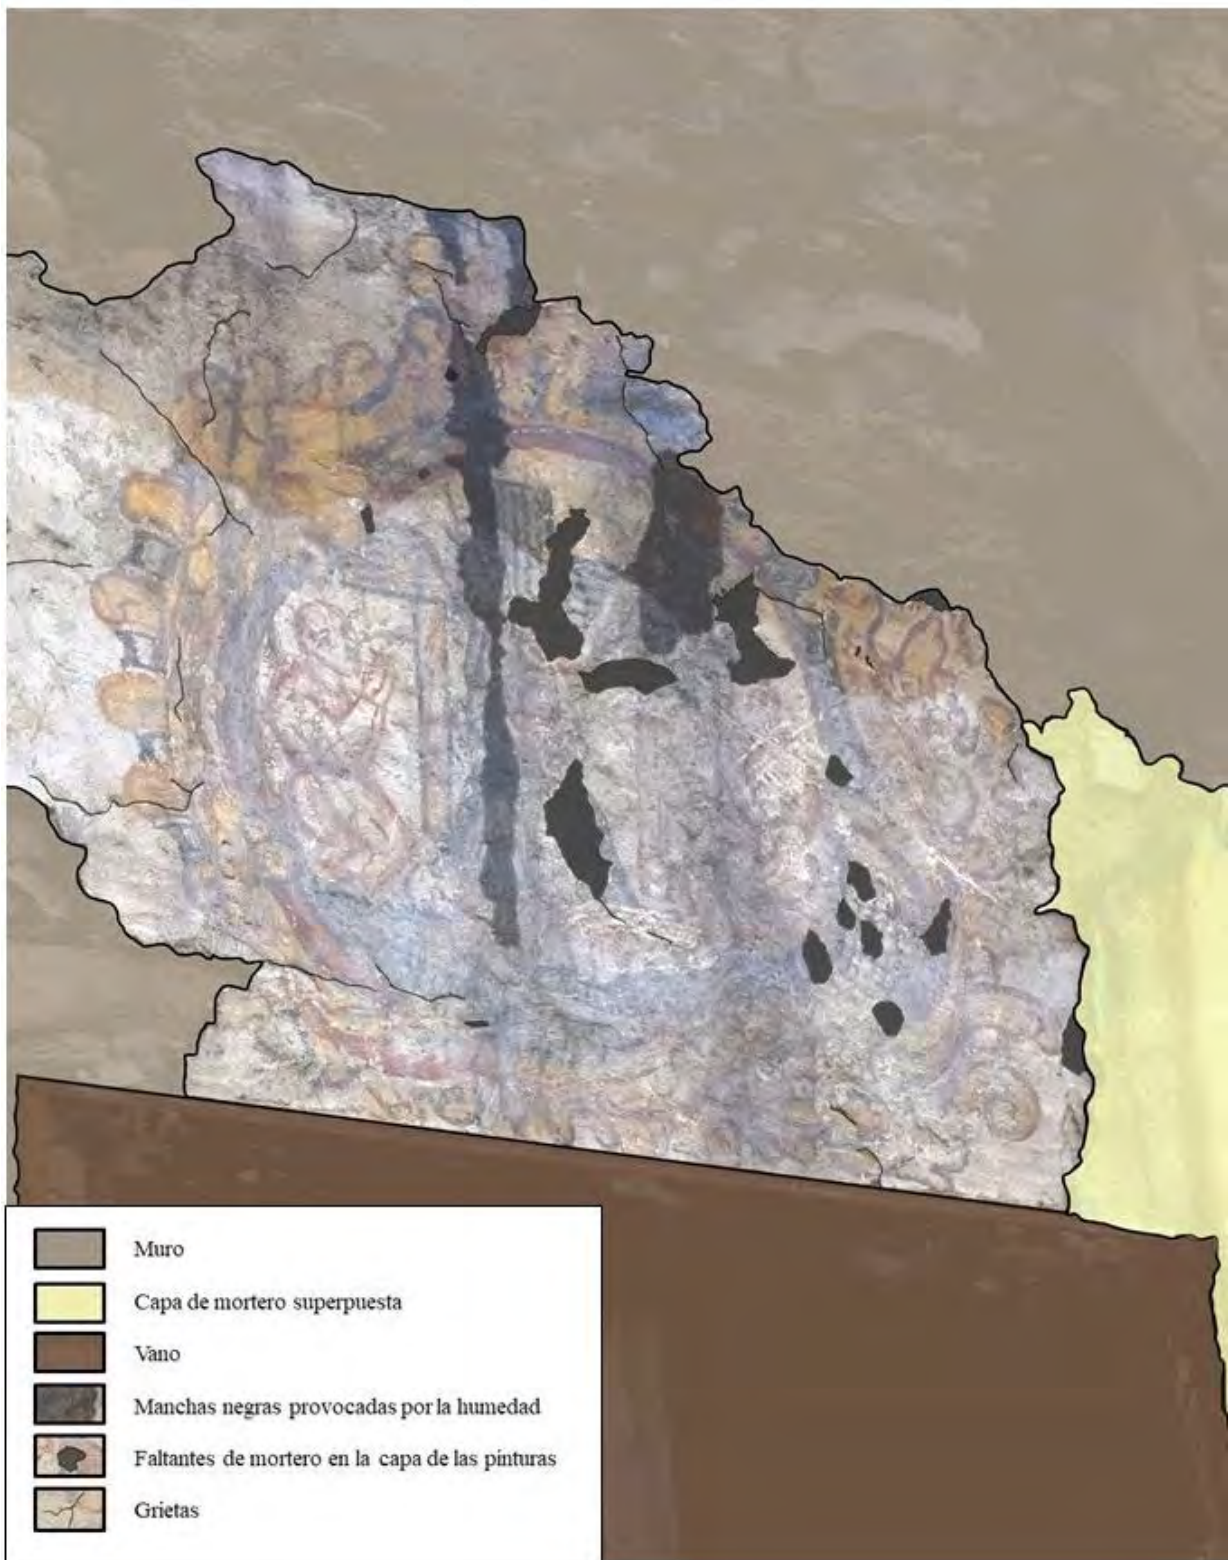
La segunda escena, que representa el tema de la Piedad, es la que presenta un peor estado de conservación. Se encuentra incompleta, al faltarle una parte de la orla que enmarca la escena en su parte superior derecha. Así mismo presenta algunas pérdidas de mortero en la zona central, sobre la figura de la virgen y la zona inferior derecha. El soporte también presenta grietas, y una serie de daños o abrasiones sobre la superficie del soporte, que siguen una tendencia paralela y parecen producidos por alguna herramienta o maquinaria utilizada en los trabajos de demolición. La decoloración de los pigmentos y la falta de brillo de los colores se observa en toda la imagen. Las manchas de humedad son muy abundantes y enmascaran parte de las figuras y objetos representados (Ver Imagen 19).

Imagen 19. Estado de conservación y daños de la segunda escena.

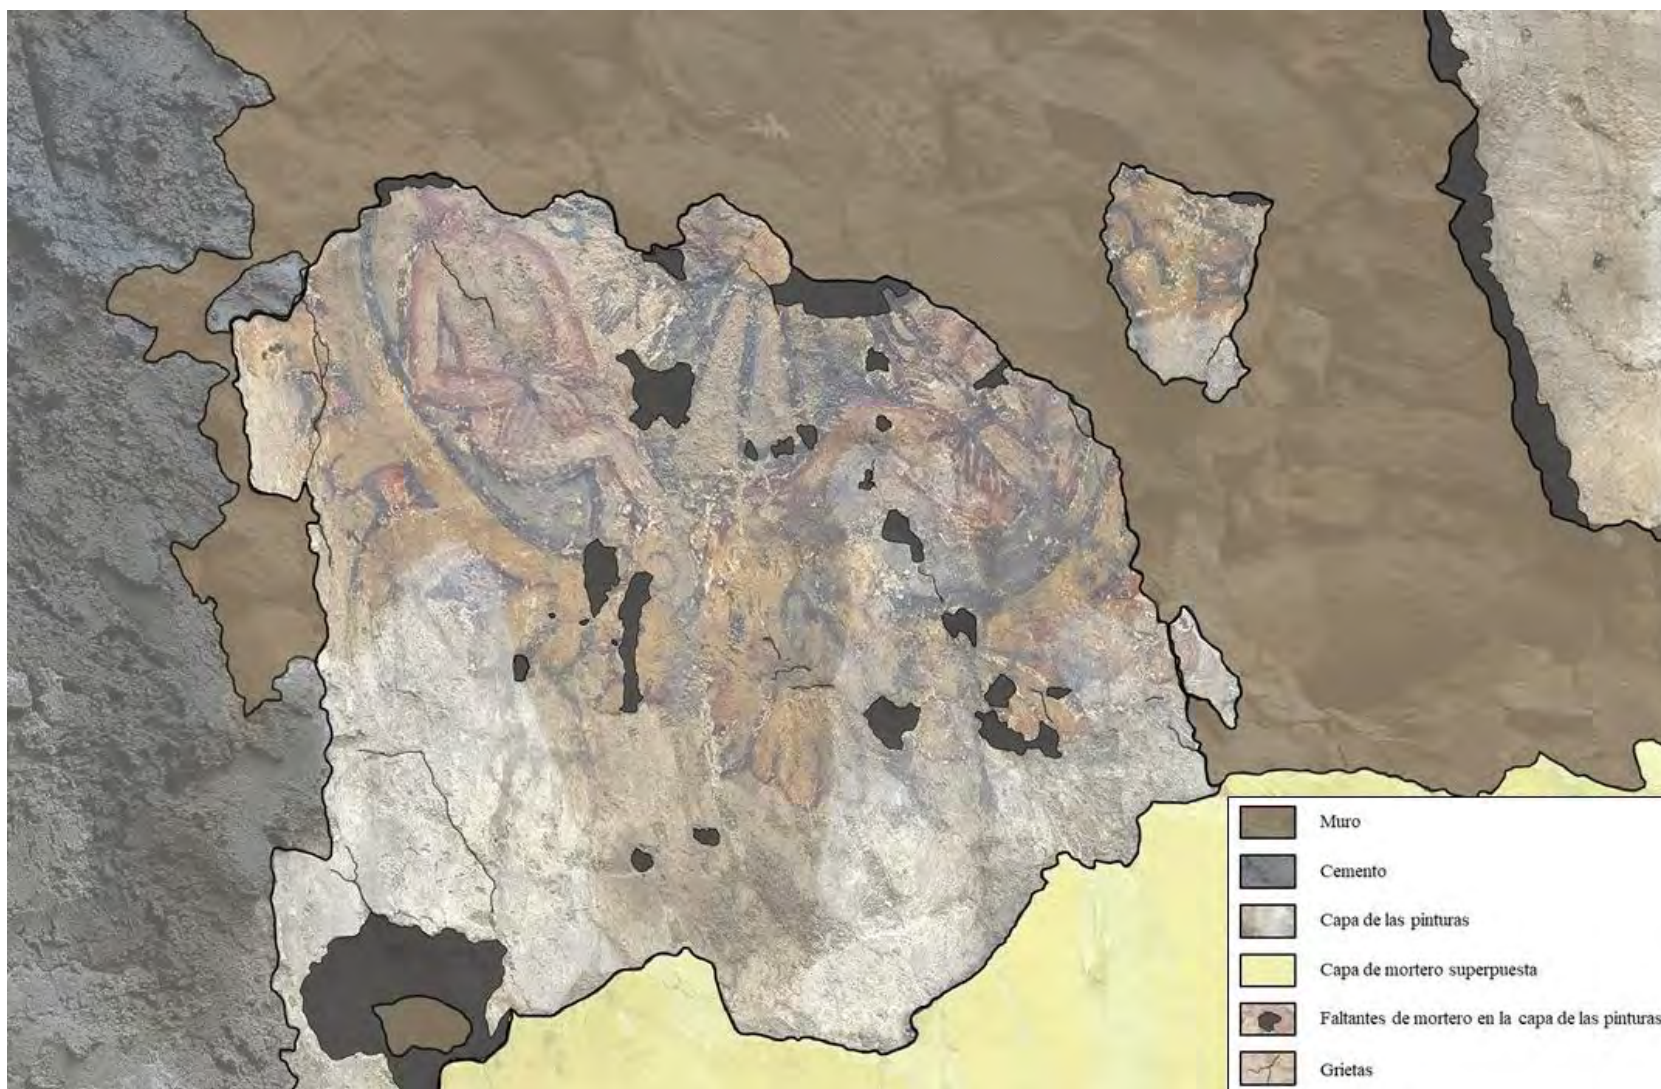
La tercera escena está incompleta, conservándose únicamente la parte inferior de la imagen y dos fragmentos aislados de la orla que la enmarcada. La zona conservada presenta algunas pérdidas de mortero y de carga pictórica, varias grietas en el soporte y manchas de humedad, si bien en este caso no tiñen ni ocultan las representaciones. En lo referente a los pigmentos, en las zonas del soporte que están más secas, se observa la importante decoloración y pérdida de brillo que han sufrido (Ver Imagen 20).

Imagen 20. Estado de conservación y daños de la tercera escena.
