PINTURAS MURALES DE EL LLUGARÍN (UXO, MIERES)

Lorena Meana Medio
Ayuntamiento de Mieres
Julio de 2018

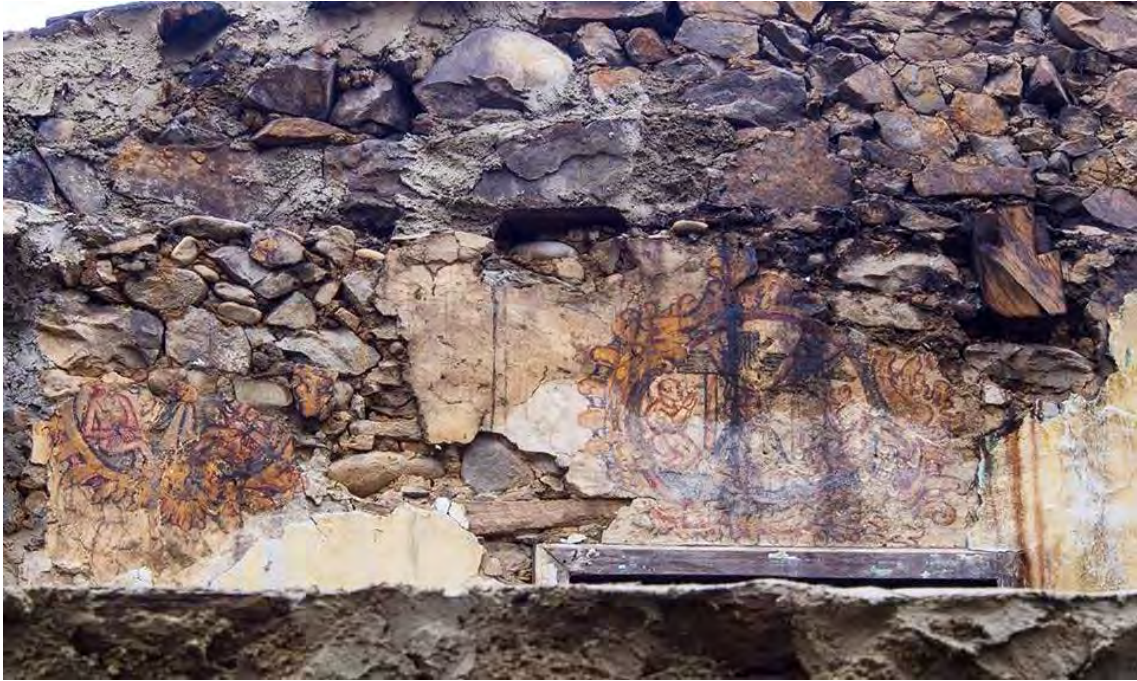
Imagen 7. Disposición de las escenas en la pared.

En las obras de demolición del inmueble mencionado en epígrafes anteriores quedaron al descubierto tres escenas pictóricas al desprenderse parte de una capa de mortero más moderna que las cubría por completo. Las diferentes escenas se encuentran enmarcadas en orlas ovaladas de unos 40 cm de alto y 60 cm de ancho, separadas entre sí por una distancia estimada de 40 cm como puede observarse en las dos escenas contiguas que se encuentran en la fachada SO (Ver imágenes 4 y 7).

Las representaciones siguen una disposición lineal en la parte superior de la pared del primer piso de la vivienda, a una altura estimada de entre 3,80 y 4,40 m, por lo que parece seguro que existan más escenas bajo las zonas en las que la capa de mortero moderna no se ha desprendido. De igual modo, las pinturas debían extenderse a las dos fachadas, SE y NE, que fueron eliminadas en los trabajos de demolición de la vivienda. Las representaciones formarían por tanto un conjunto que, a modo de friso, se extendiese por todo el perímetro de la edificación.

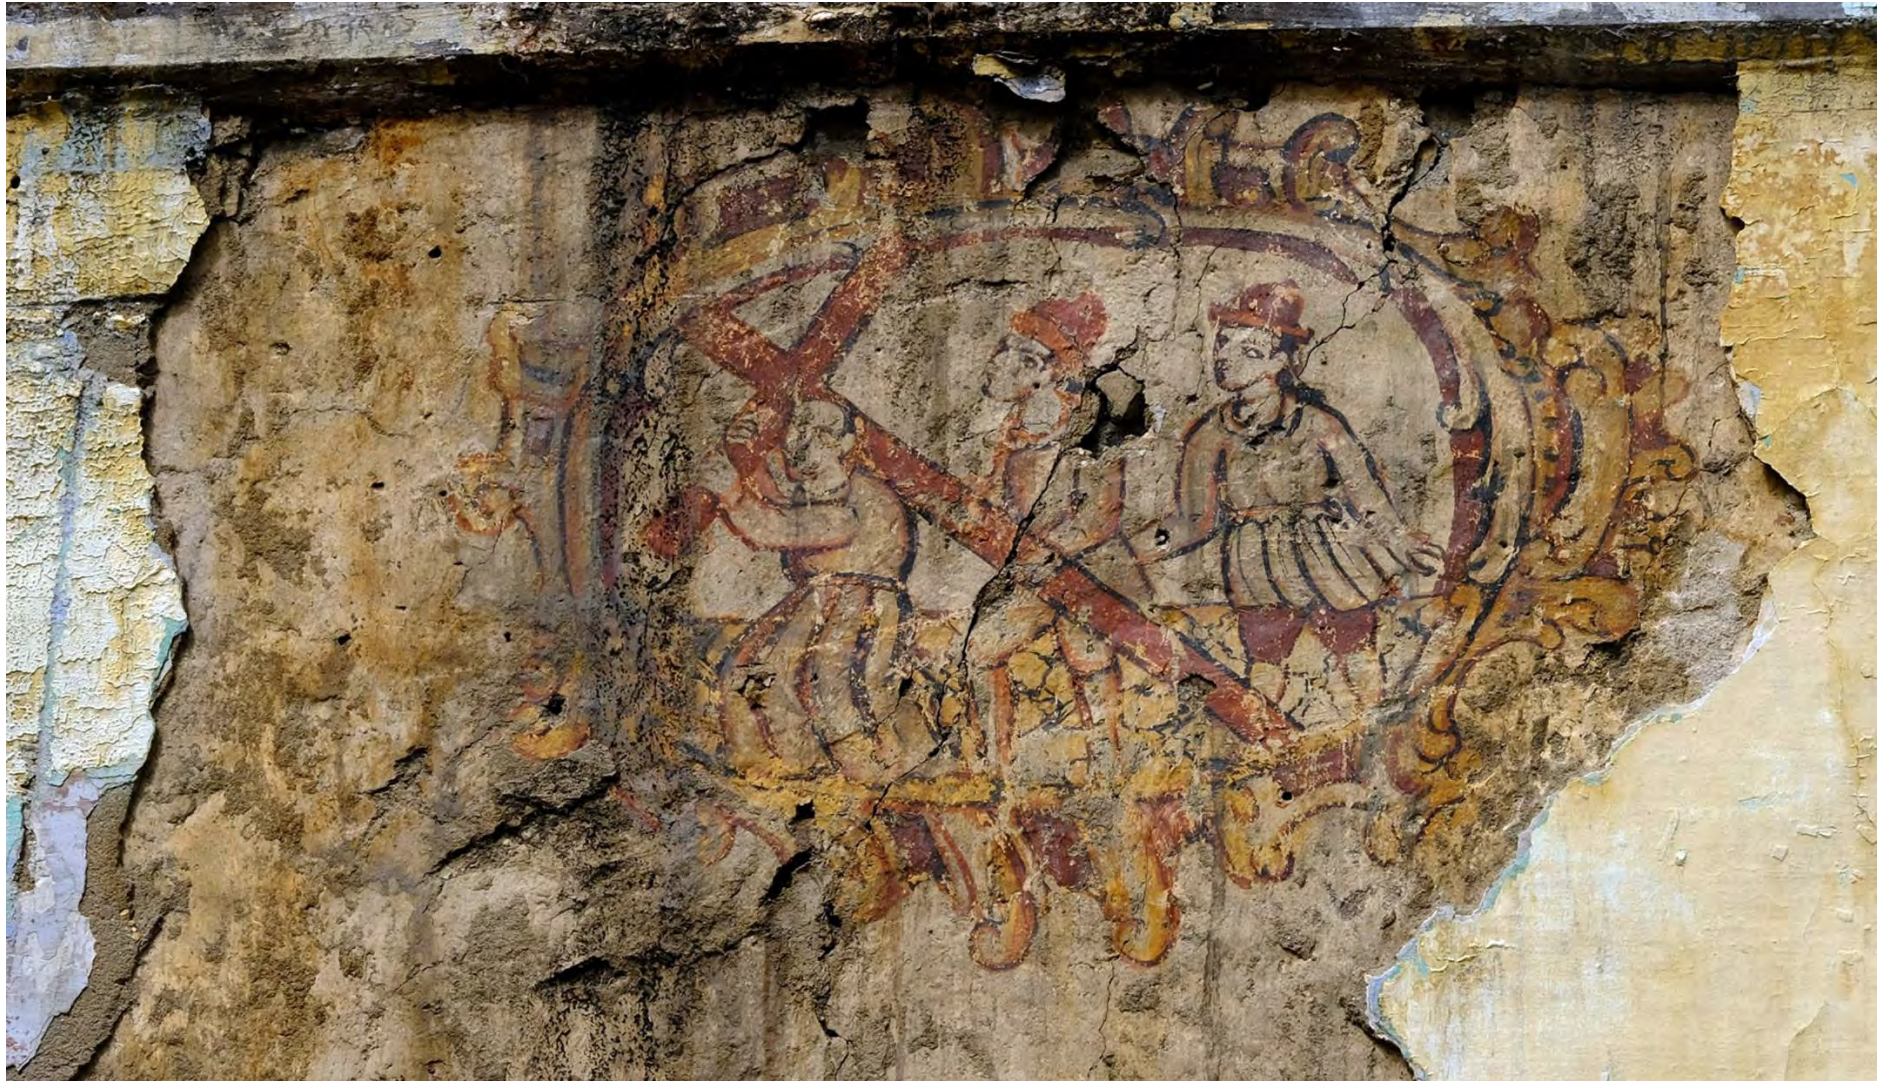
Imagen 9. Primera escena, Jesús camino del Calvario.

En un análisis detallado escena por escena, podemos destacar que la primera escena, en la que se representa a Jesús con la cruz a cuestas, es la que presenta un mejor estado de conservación. Se conserva la totalidad de la imagen, aunque ha sufrido algunas pérdidas de mortero y de coloración y pueden observarse abundantes grietas en el soporte. Además, algunos restos de la capa de revoco que la cubría siguen adheridos al soporte, y la parte izquierda de la imagen presenta manchas negras y de humedad que la atraviesan de arriba abajo (Ver Imagen 18).

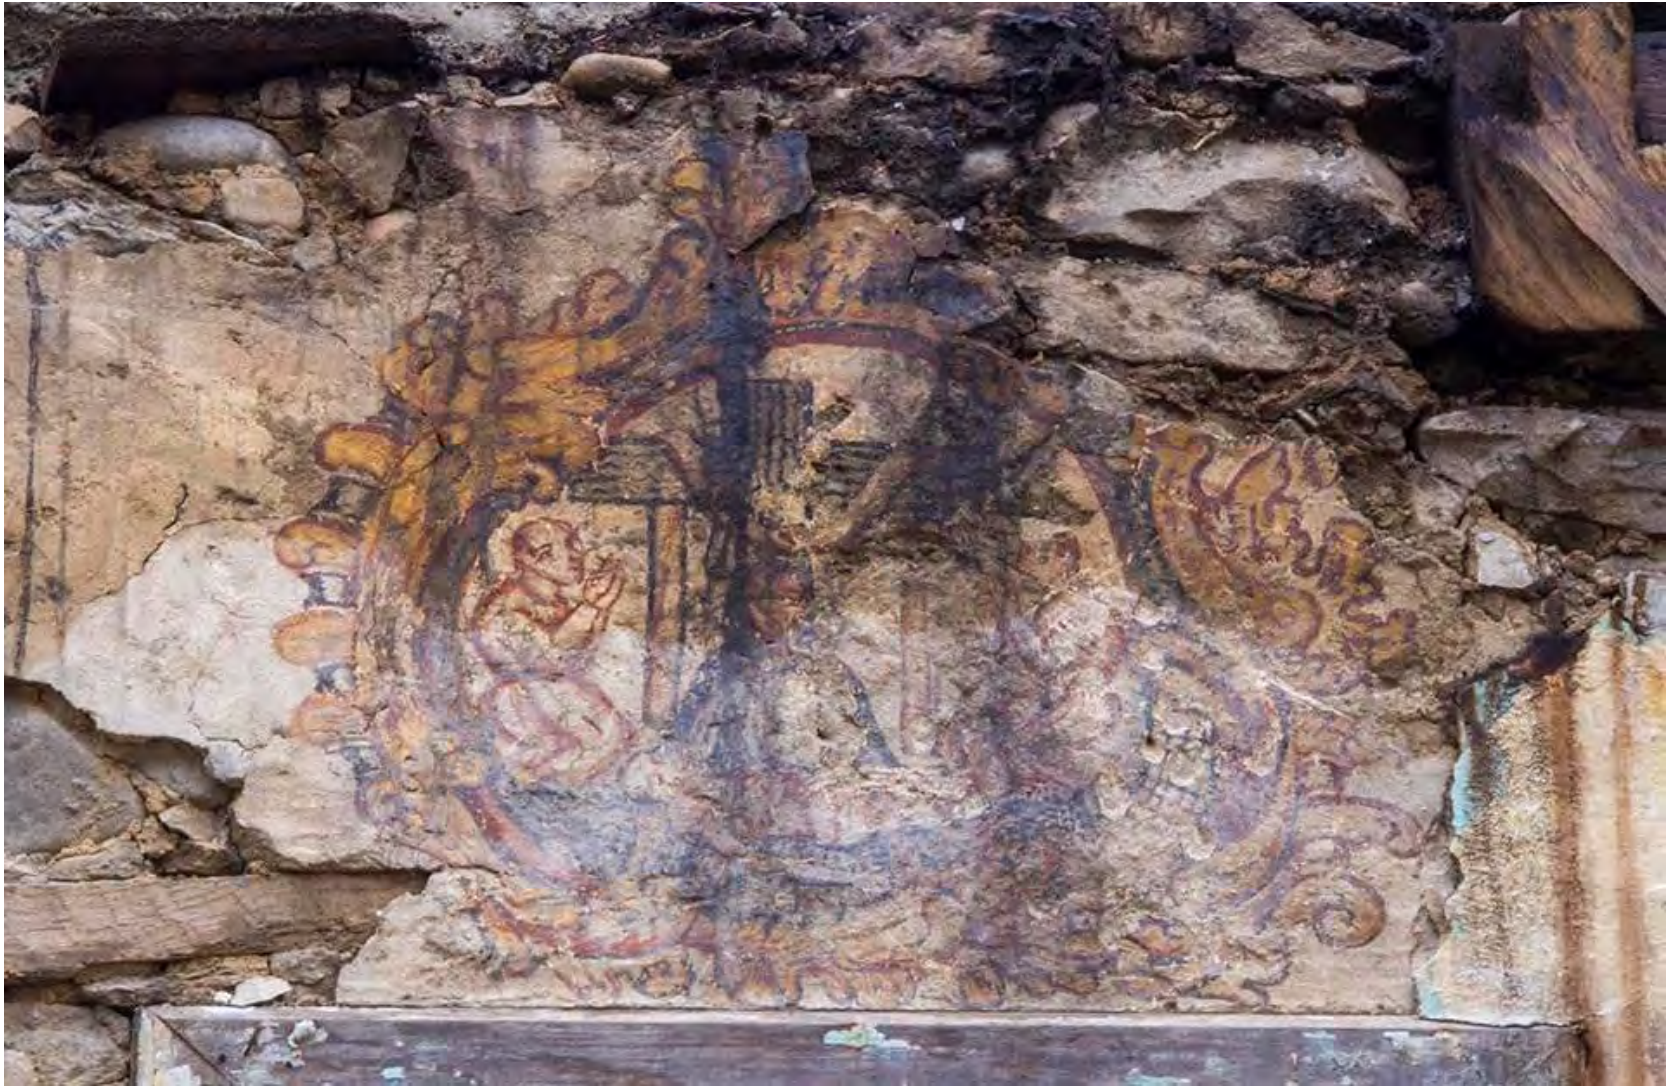
Imagen 10. Segunda escena, La Piedad.

Esta imagen ha perdido únicamente parte de la orla que la enmarca en la zona superior derecha debido al desprendimiento de las capas de revoco. A pesar de encontrarse casi completa, es la que se observa con más dificultad, ya que presenta un gran número de daños en toda su superficie (Ver apartado 4).

La segunda escena, que representa el tema de la Piedad, es la que presenta un peor estado de conservación. Se encuentra incompleta, al faltarle una parte de la orla que enmarca la escena en su parte superior derecha. Así mismo presenta algunas pérdidas de mortero en la zona central, sobre la figura de la virgen y la zona inferior derecha. El soporte también presenta grietas, y una serie de daños o abrasiones sobre la superficie del soporte, que siguen una tendencia paralela y parecen producidos por alguna herramienta o maquinaria utilizada en los trabajos de demolición. La decoloración de los pigmentos y la falta de brillo de los colores se observa en toda la imagen. Las manchas de humedad son muy abundantes y enmascaran parte de las figuras y objetos representados (Ver Imagen 19).

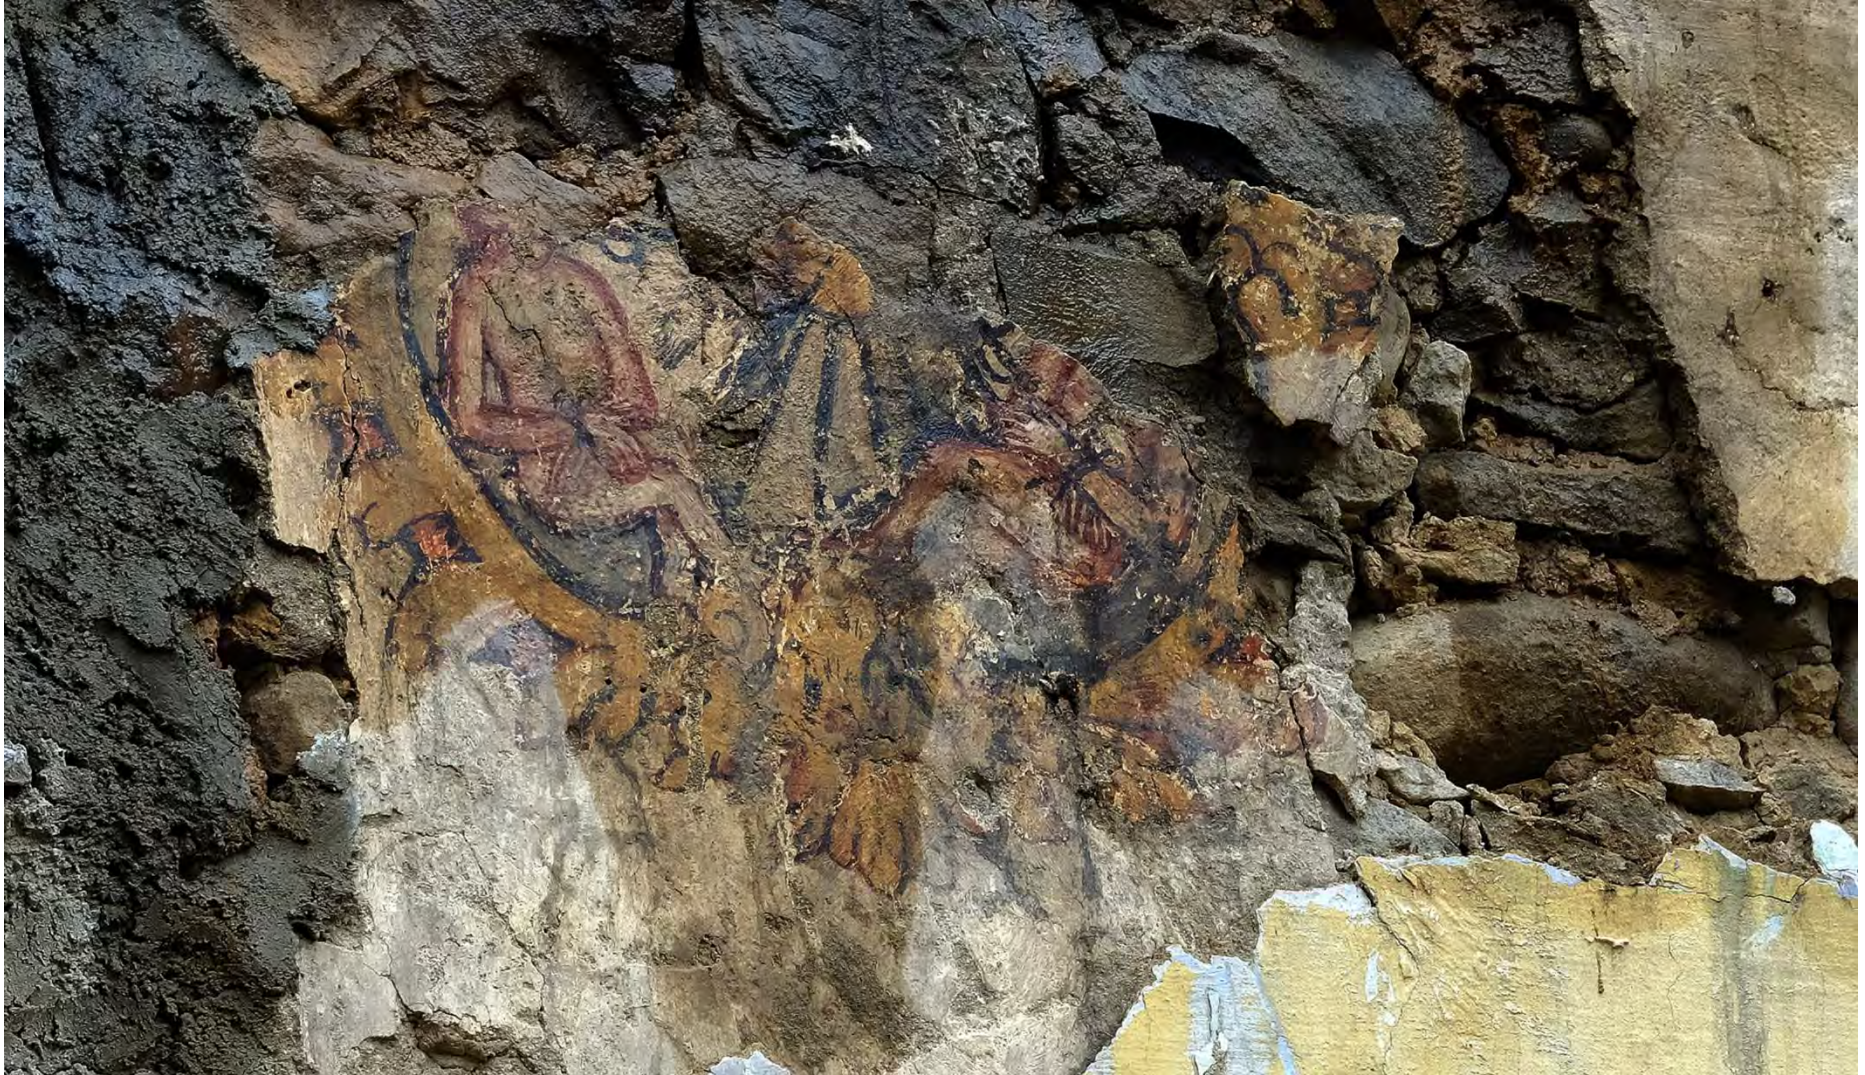
Imagen 12. Tercera escena. Se encuentra incompleta y resulta complejo atribuirle a un tema iconográfico en concreto.

La tercera escena está incompleta, conservándose únicamente la parte inferior de la imagen y dos fragmentos aislados de la orla que la enmarcada. La zona conservada presenta algunas pérdidas de mortero y de carga pictórica, varias grietas en el soporte y manchas de humedad, si bien en este caso no tiñen ni ocultan las representaciones. En lo referente a los pigmentos, en las zonas del soporte que están más secas, se observa la importante decoloración y pérdida de brillo que han sufrido (Ver Imagen 20).

El estado de esta tercera escena, degradada e incompleta, hace difícil confirmar esta hipótesis. Sin embargo, la localización de una representación de la Virgen del Rosario o de Santo Domingo, ambos vinculados a la cofradía, en los paños aún cubiertos por capas modernas de revoco permitiría corroborar esta teoría.
